# „Haupteingang“

Lernmaterialien zur baulichen und gestalterischen  
Barrierefreiheit

Mag. Peter Milbradt – easy entrance gmbh

# „Rezeption“

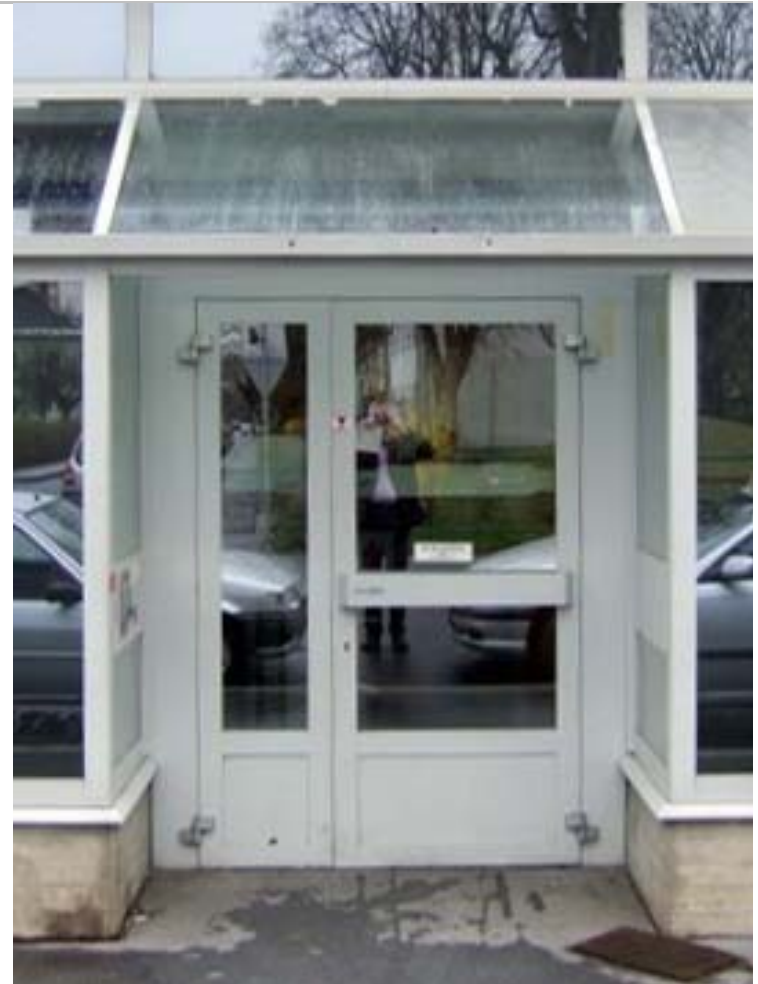
# Haupteingang 01

Der Öffnungswiderstand  
der Türe beträgt circa  
55N (ca.5,5 kg)

- Der Bewegungsraum vor der Türe ist mit ca. 150cm Breite normgerecht

- Der Öffnungswiderstand ist sowohl für Rollstuhlnutzer/innen als auch für Eltern mit Kinderwagen nur schwer zu bewältigen
- Der Türgriff ist aufgrund seiner eckigen Form und Größe schwer zu greifen

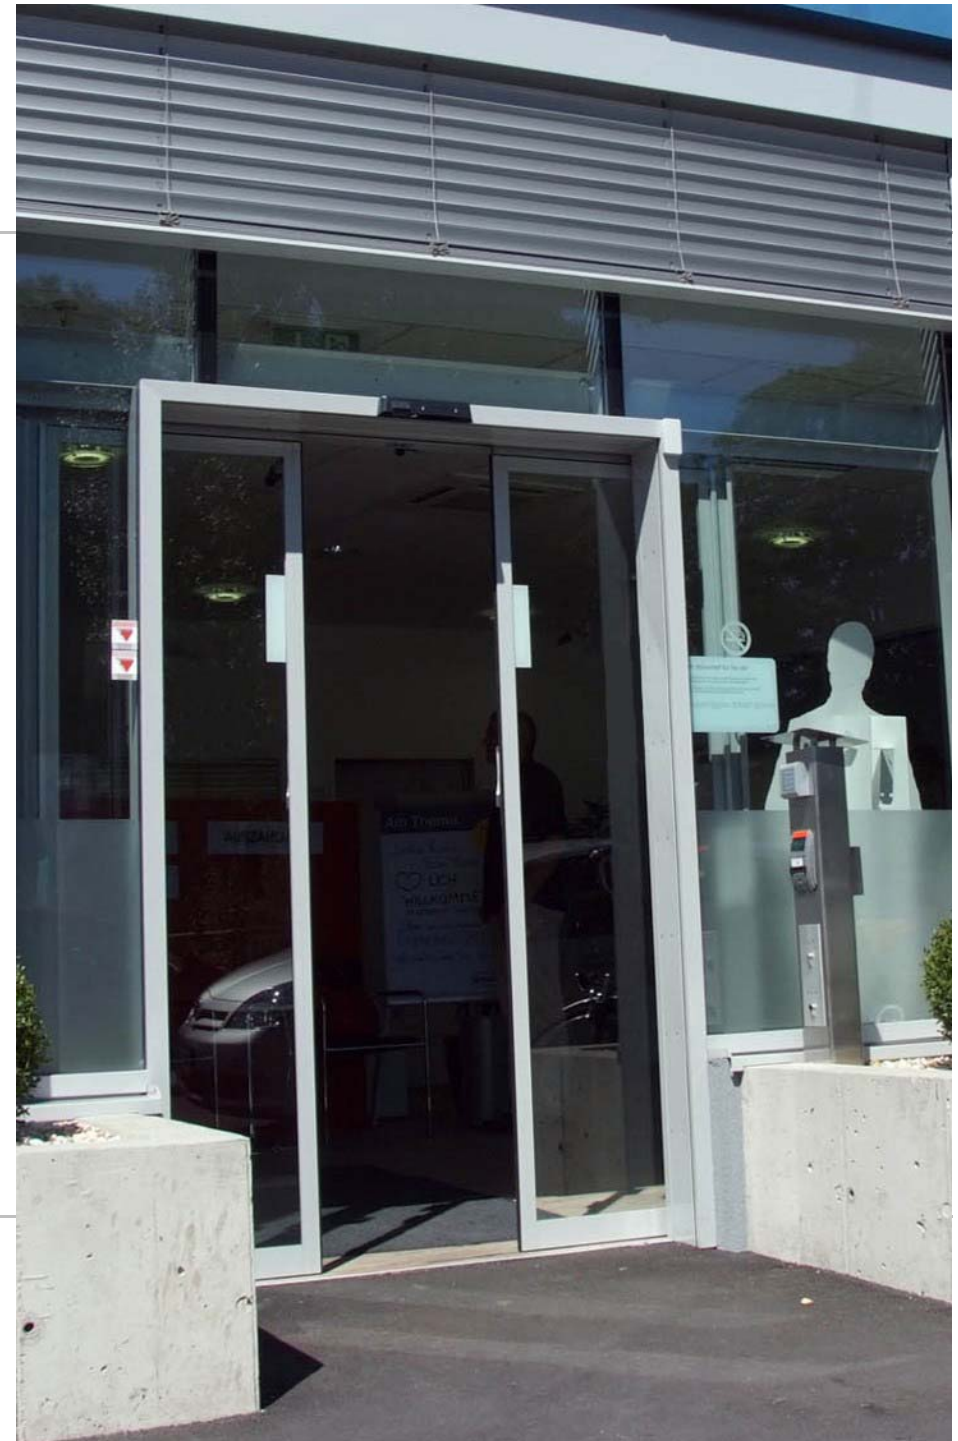
# Angepasst/barrierefrei Haupteingang 01

- Um den Eingang leichter nutzbar UND attraktiver zu machen, wurde eine automatisierte Schiebetüre eingebaut
- Kund/innen können jetzt ohne Probleme in die Filiale
- Einfach nutzbare Eingänge bedeuten auch eine Wertschätzung der Kund/innen

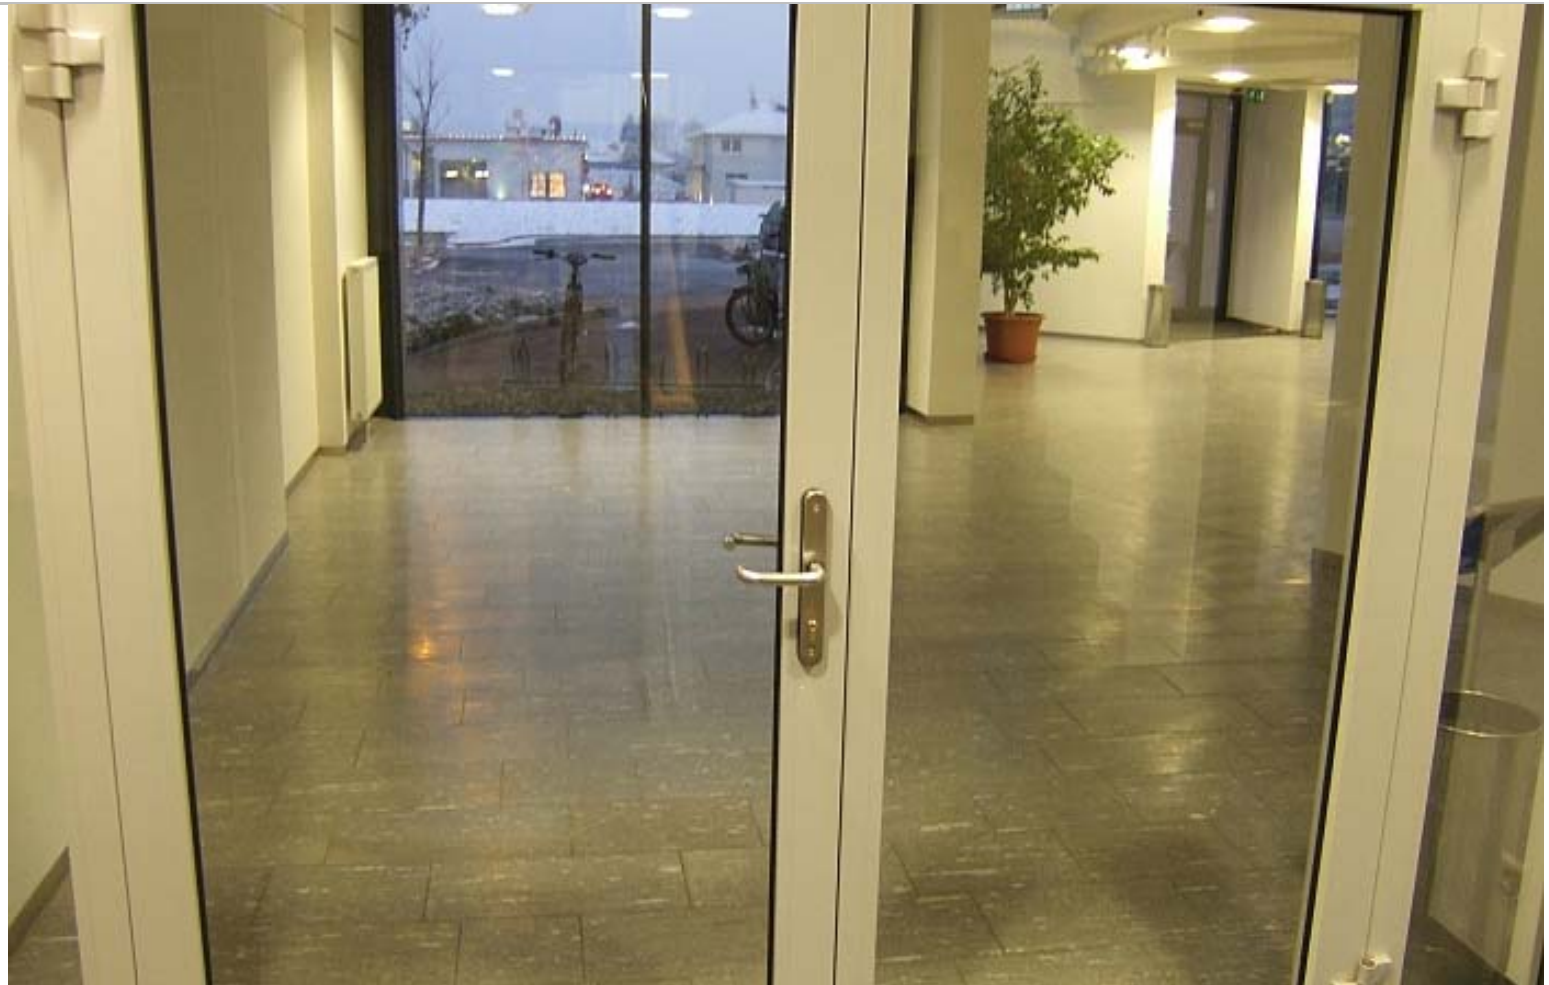
# Haupteingang 02a

- Es fehlt die kontrastierende Glasmarkierung – besonders in einer Fluchtsituation kann daher die Türe übersehen werden
- Die Öffnungsseite ist nicht sofort erkennbar
- Die Türe öffnet nicht in Fluchtrichtung

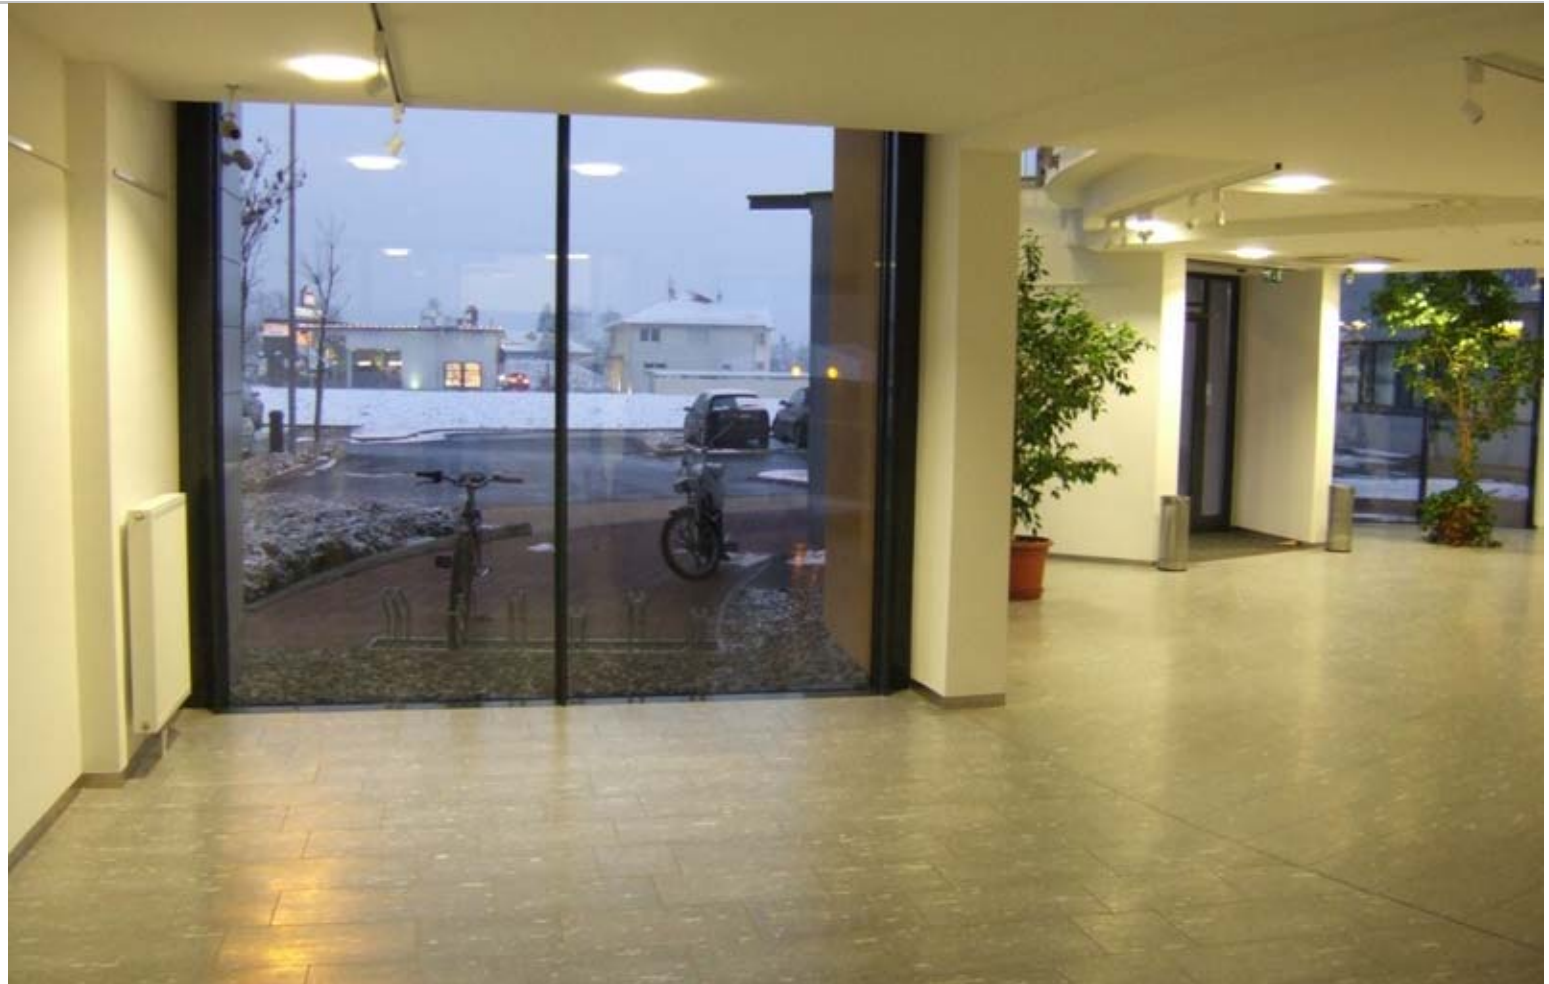
# Haupteingang 02b

- In gerader Verlängerung der ersten Türe befindet sich eine nicht markierte Glaswand
- Besonders in Fluchtsituation kann diese mit der Ausgangstüre verwechselt werden
- Der Weg zur Ausgangstüre (blauer Pfeil) ist nicht eindeutig erkennbar

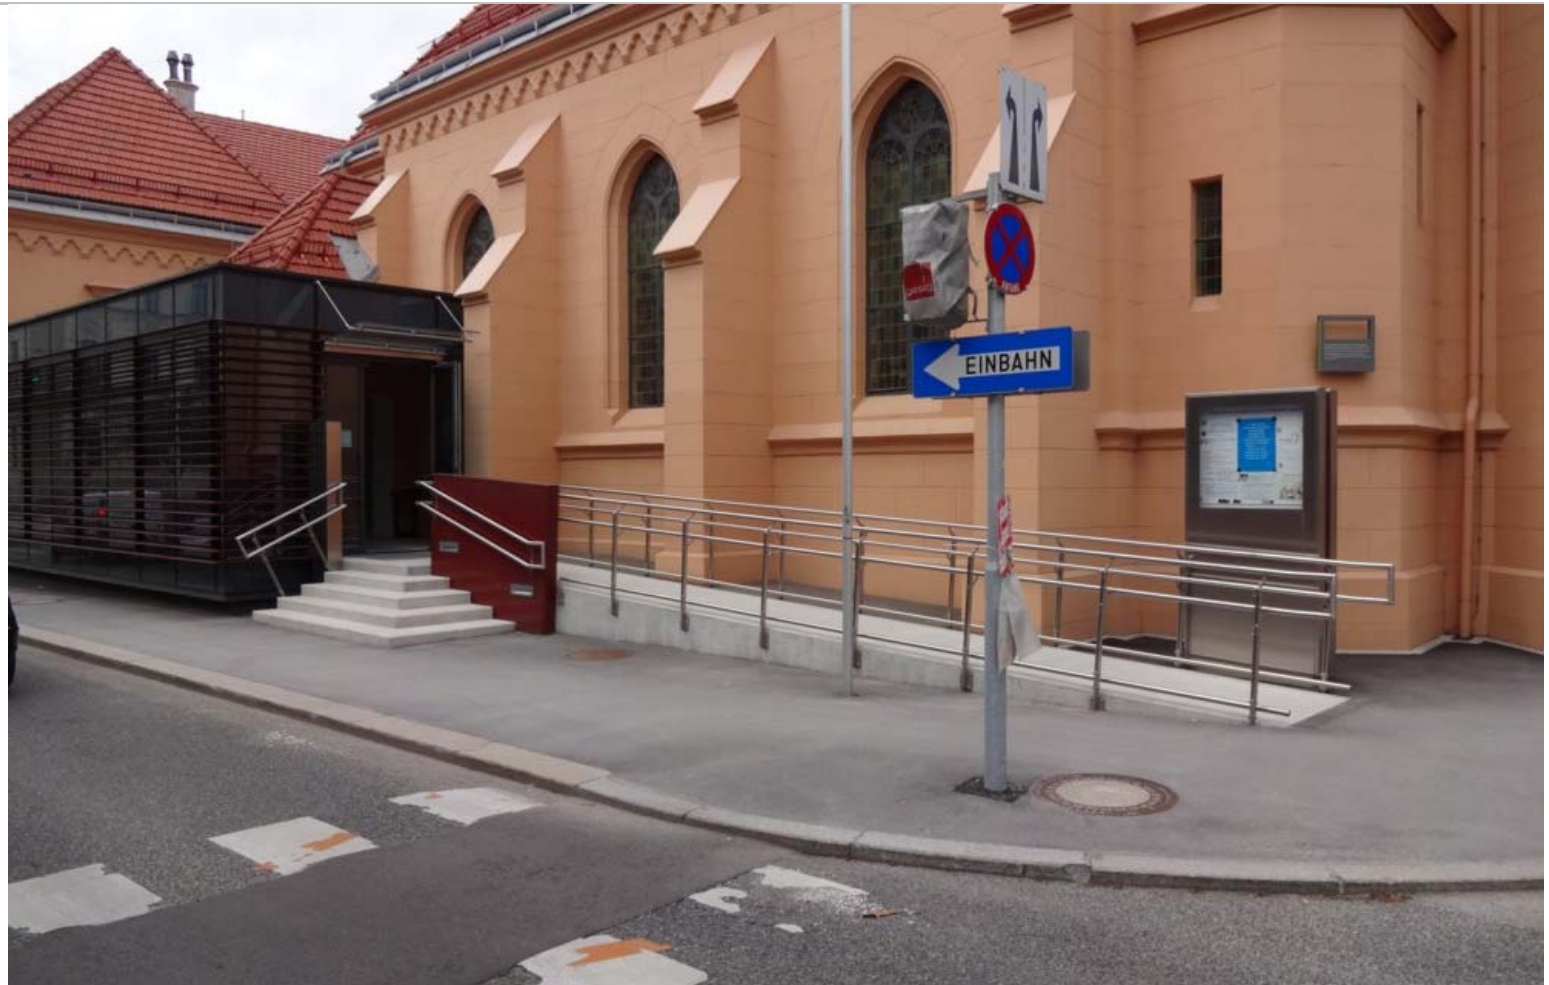
# Haupteingang 03

1. Die Rampe entspricht in Ausführung und Gestaltung den Kriterien der Barrierefreiheit
2. Die Treppe hat Handläufe in 2 verschiedenen Höhen
3. Handläufe sind über die Treppen-/Rampendenen so möglich weitergeführt.
4. Es ist klar erkennbar, wo sich der Eingang befindet

- Es fehlen die kontrastierenden Stufenmarkierungen (gelber Pfeil)
- Die weitergeführten Handläufe bei der Rampe unten reichen in den Gehweg hinein und sind „unterlaufbar“. Kleinere Kinder oder blinde Menschen (mit dem Langstock nicht tastbar) können „ungebremst“ hineinlaufen (blauer Pfeil)

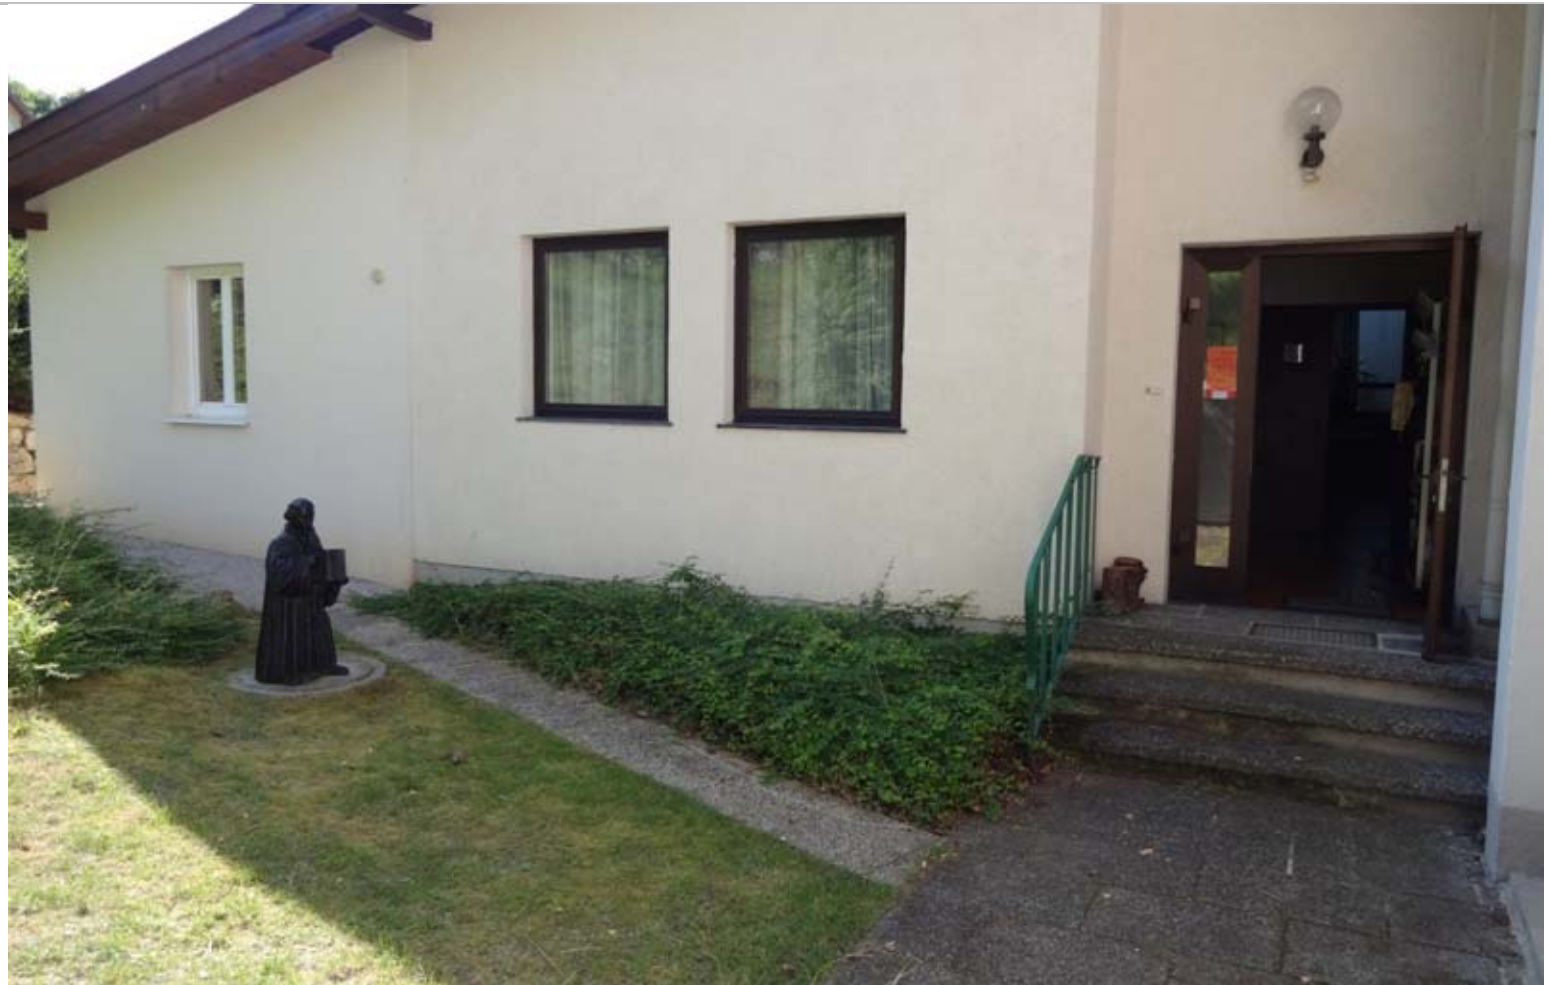
# Haupteingang 04

- Der Eingang ist nur über Stufen erreichbar
- Es fehlt der zweite Handlauf
- Die Stufen sind nicht kontrastierend gekennzeichnet

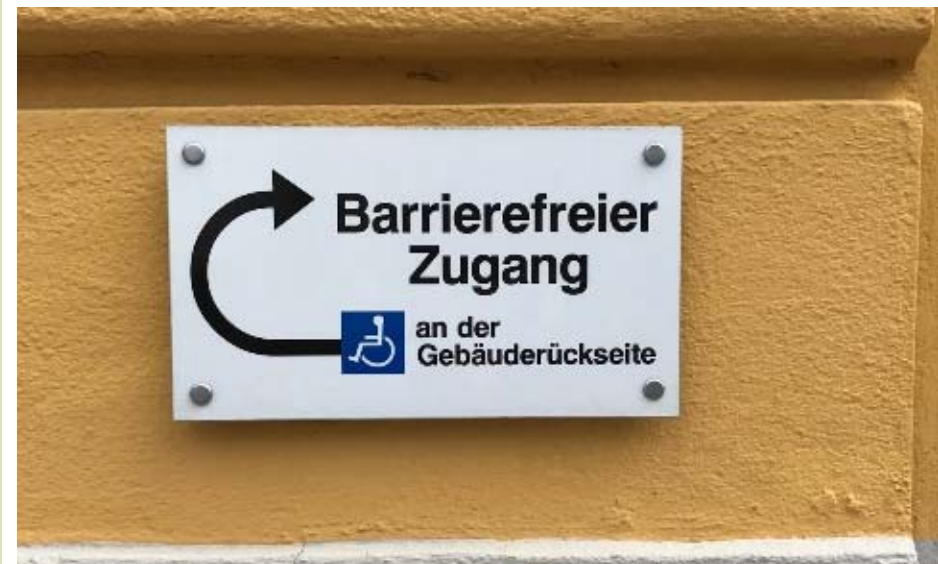
## Haupteingang 04 – Lösung 1

- Die finanziellen Mittel, den Eingangsbereich umzubauen stehen nicht zur Verfügung
- Es gibt aber einen Nebeneingang, der barrierefrei nutzbar ist.
- Um die/den Kund/in darüber zu informieren, muss beim Haupteingang ein Hinweisschild angebracht werden

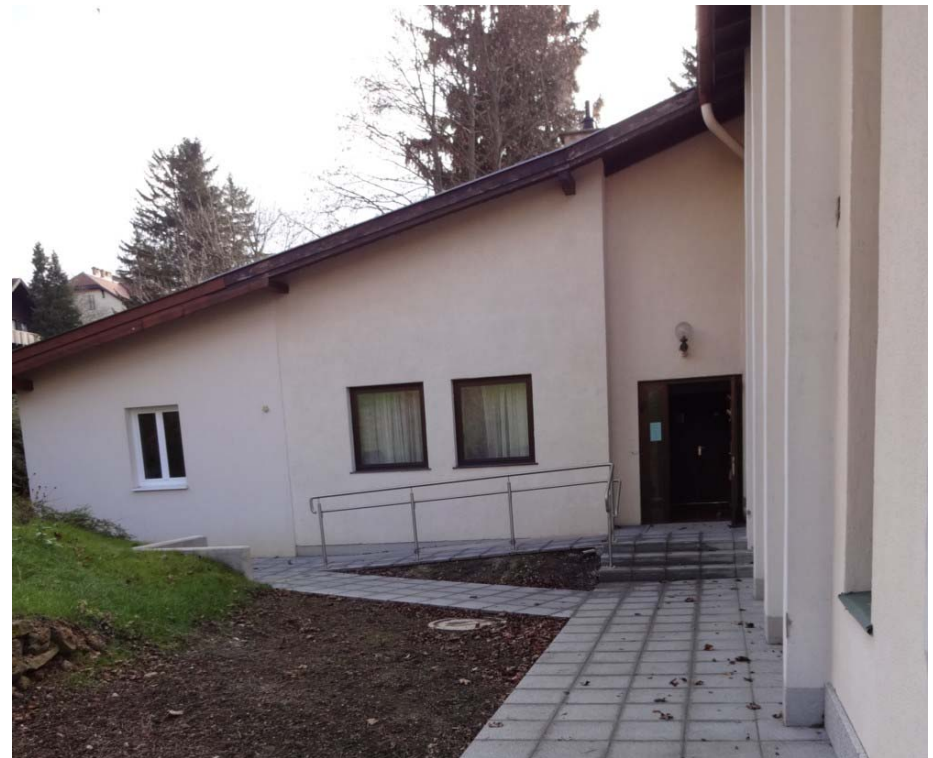
## Haupteingang 04 – Lösung 2

- Die finanziellen Mittel, den Eingangsbereich umzubauen stehen zur Verfügung
- Der Eingang wurde mittels einer Rampenlösung erschlossen
- Die Wege wurden gut befahrbar und neu verlegt.

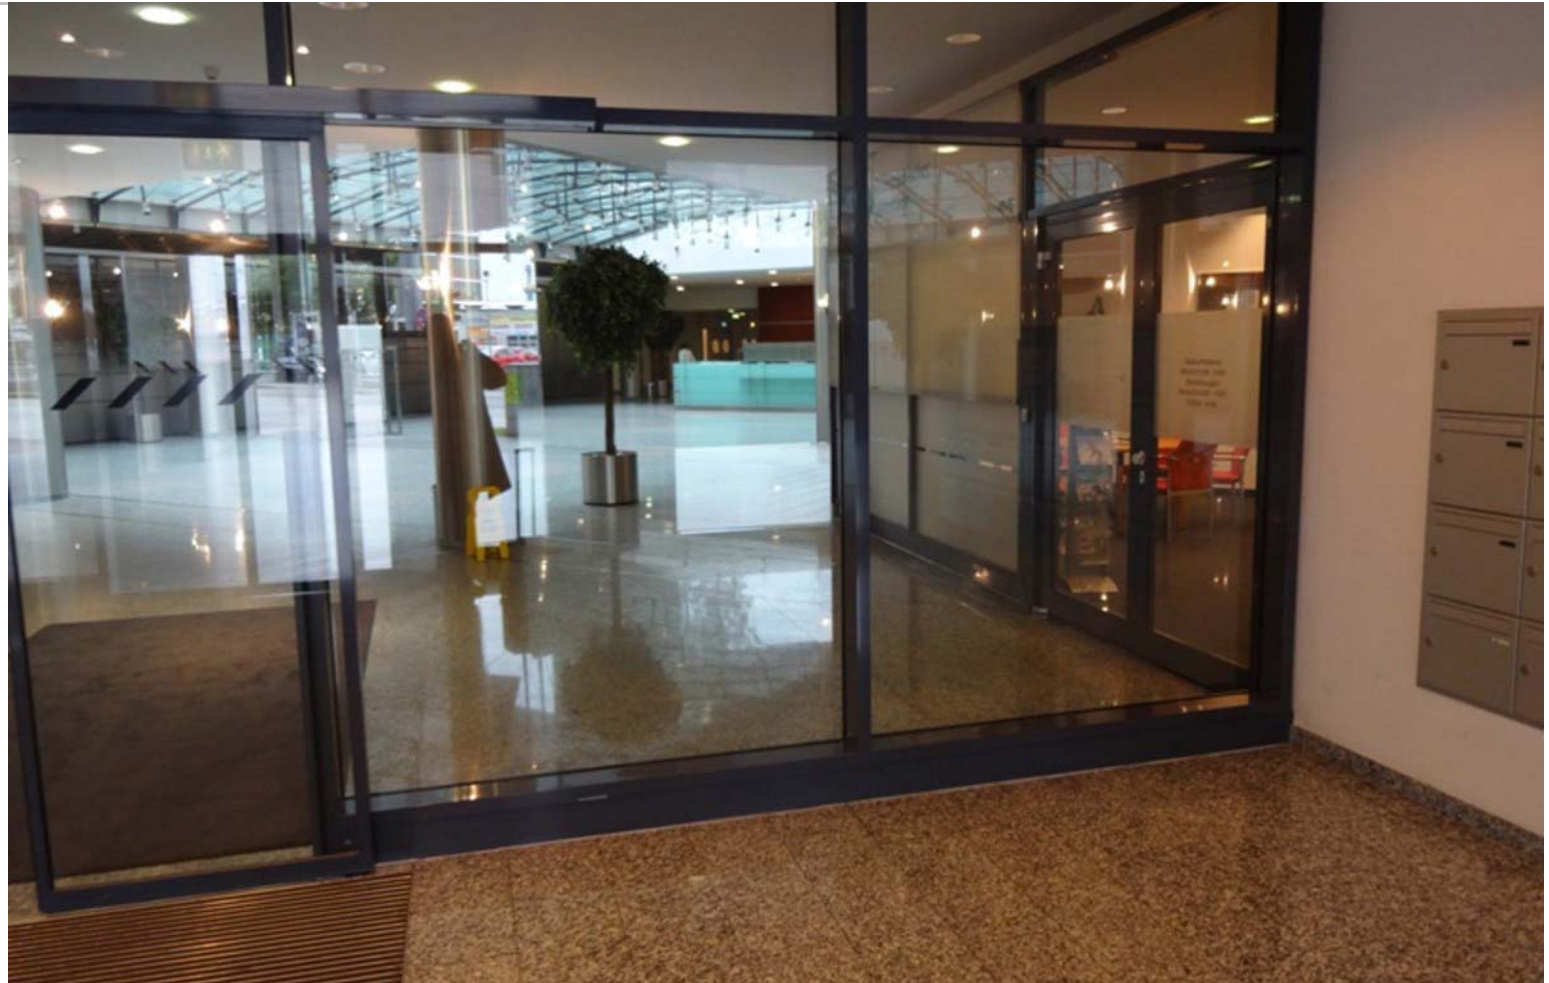
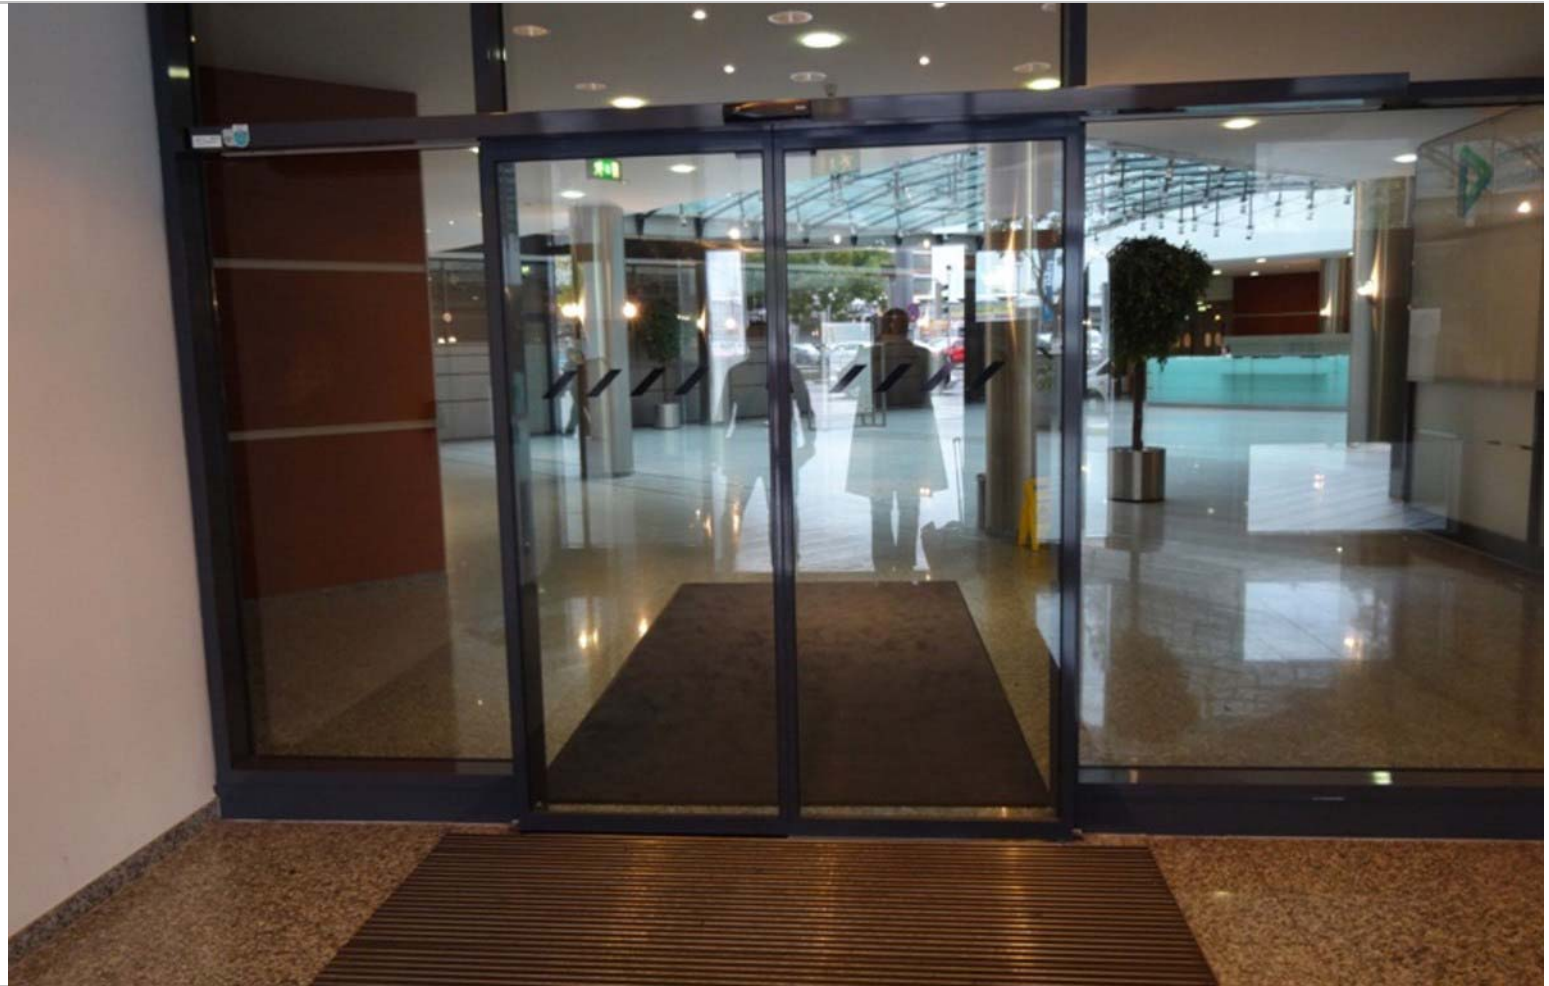
- Automatisierte Schiebetüren schwellenlosen Zugängen sind für ALLE einfach und komfortabel nutzbar.

- Aufgrund der Spiegelungen und der fehlenden Glasmarkierungen ist die Lage des Einganges besonders für Menschen mit Seheinschränkungen nur sehr schwer erkennbar.
- Es fehlen die Glasmarkierungen als Warn- und Orientierungshilfen

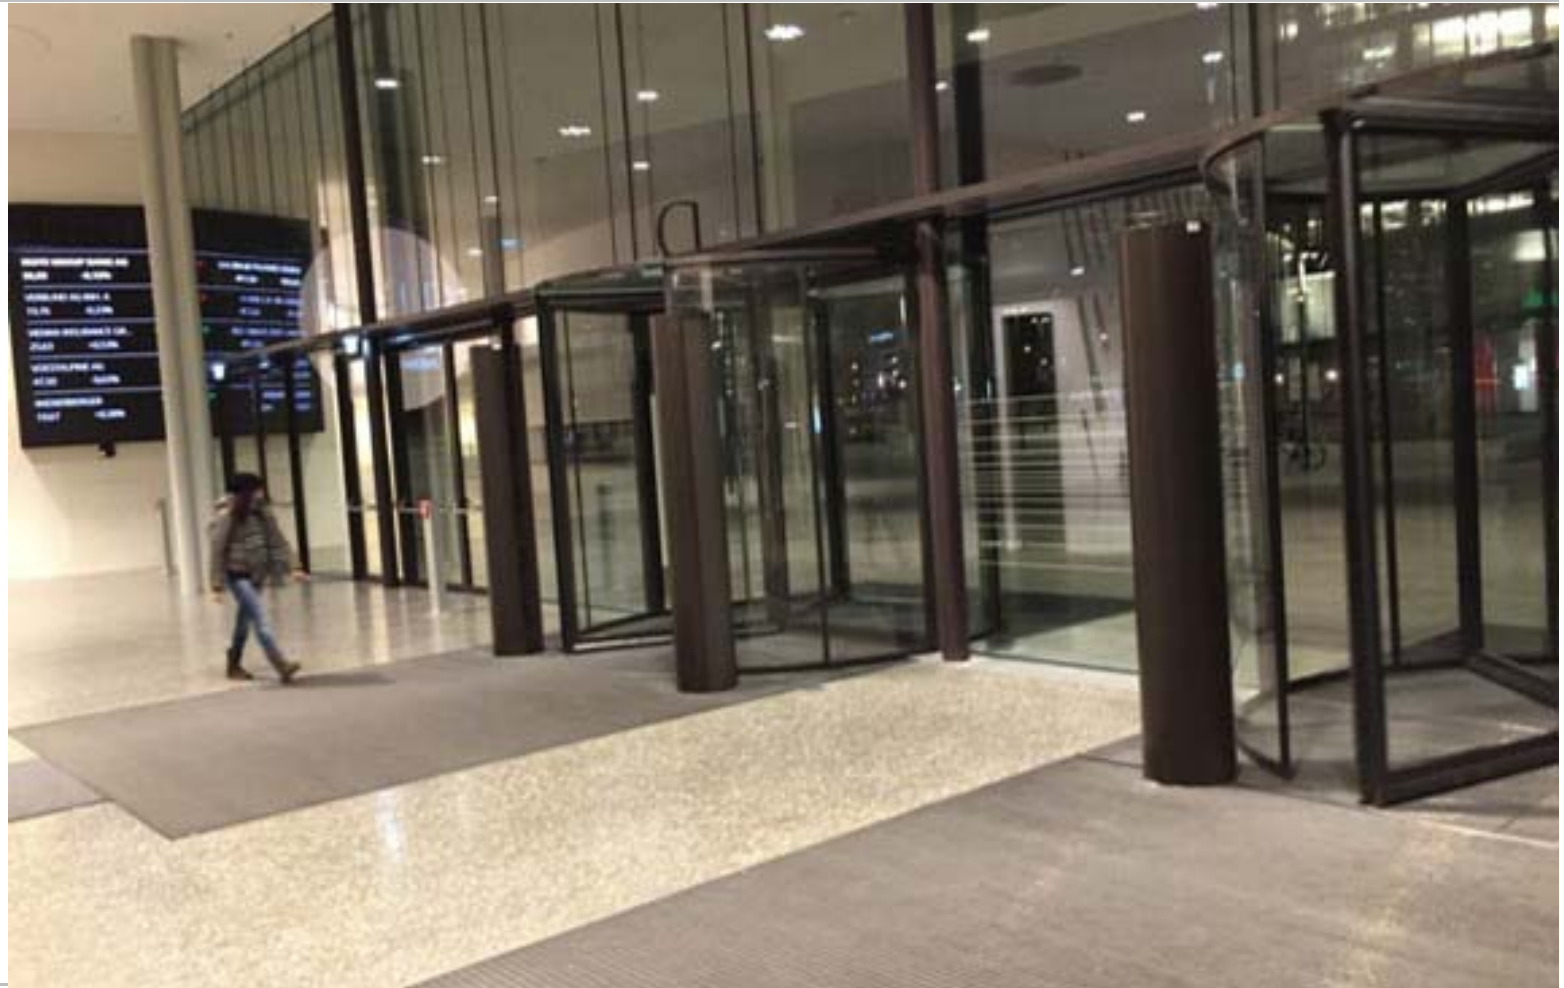
- Der Eingang ist besonders für Menschen mit Seheinschränkung nicht eindeutig erkennbar (z.B.: heller Streifen führt direkt zur (zu wenig kontrastreich markierten) Glaswand)
- Die vorhandene Glasmarkierung ist nicht in zwei kontrastierenden Farben (hell – dunkel) ausgeführt
- Auch in der Karusseltüre fehlt die Glasmarkierung – Gefahr statt des Ausganges eine Glasfront als „Ausgang zu wählen“
- Der Eintritt ist nur durch die Karusseltüren möglich. Es fehlt die barrierefrei Möglichkeit, die Türen zu umgehen (betrifft vor allem Rollstuhlfahrer/innen und blinde Menschen)
- Es fehlt das taktile Orientierungssystem (Bodenleitlinien), das direkt zur Information führt

- Da die ganze Front aus Glas ist und schon in der Planungsphase nur mit Karusseltüren versehen wurde, ist eine nachträgliche Korrektur sehr aufwendig und kostenintensiv.
- Aus diesem Grund ist es sehr wichtig Barrierefreiheit von Beginn an einzuplanen
- Grundsätzlich sollten aber die Glasmarkierung adaptiert werden und bei dieser Gelegenheit sollten die Eingänge klar erkennbar gestaltet werden

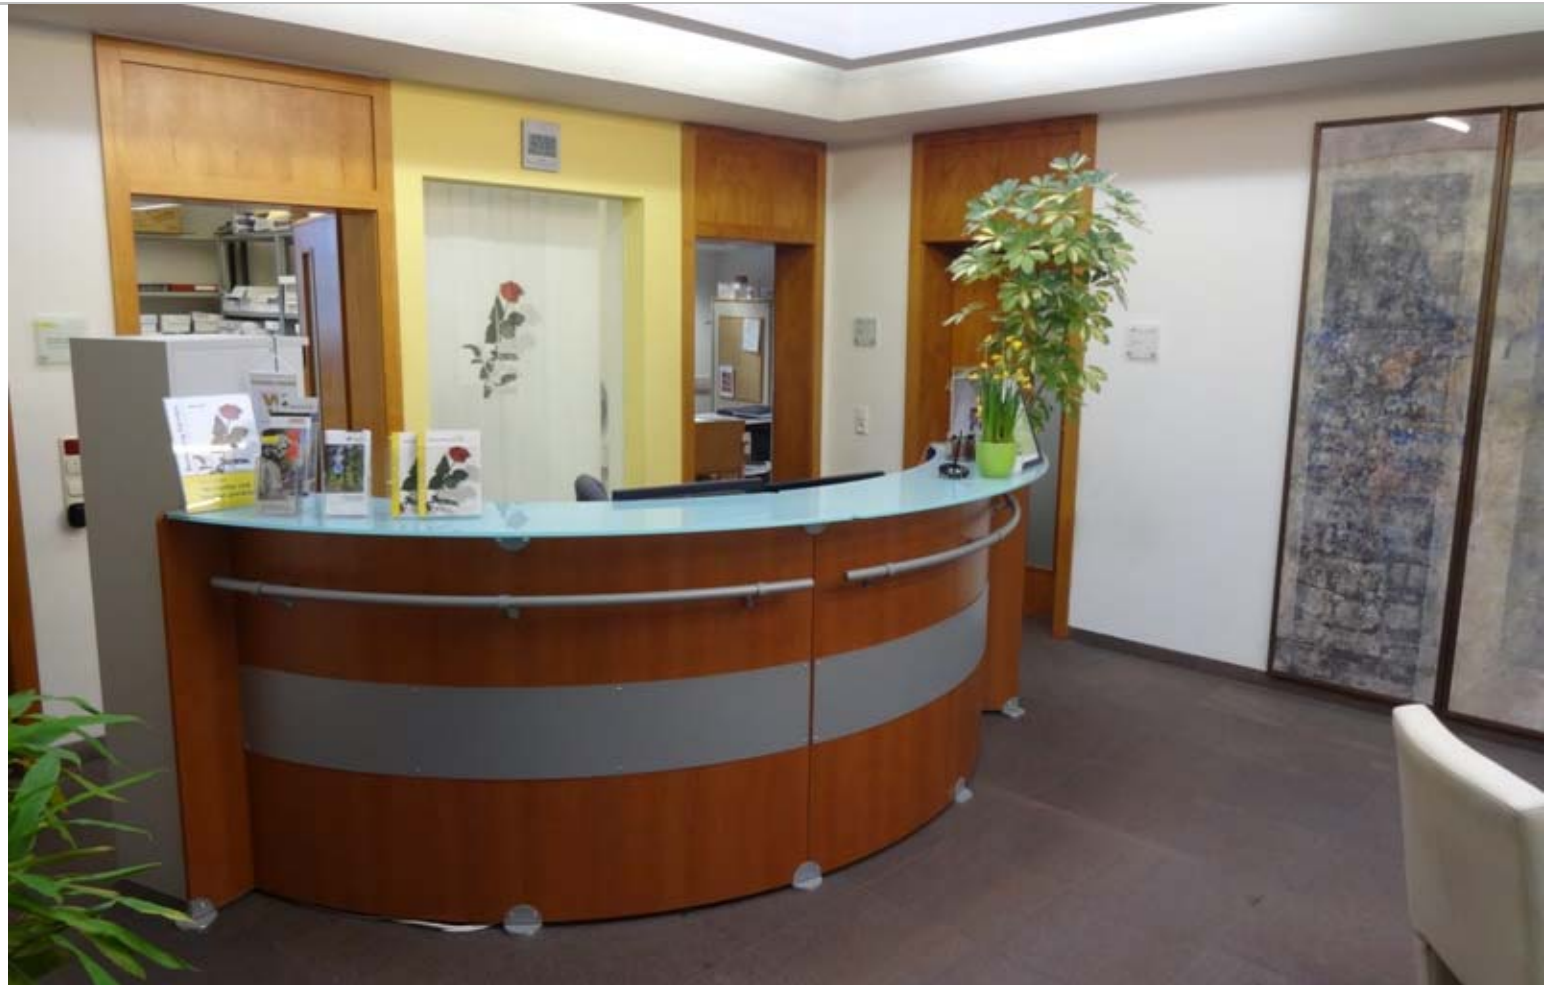
# Rezeption 01

- Rollstuhlfahrer/innen und auch kleine Menschen können nicht auf Augenhöhe kommunizieren.
- Auch für Menschen, die Probleme beim Stehen haben, ist ein abgesenkter Bereich mit Sitzgelegenheit hilfreich
- Es fehlt die induktive Höranlage

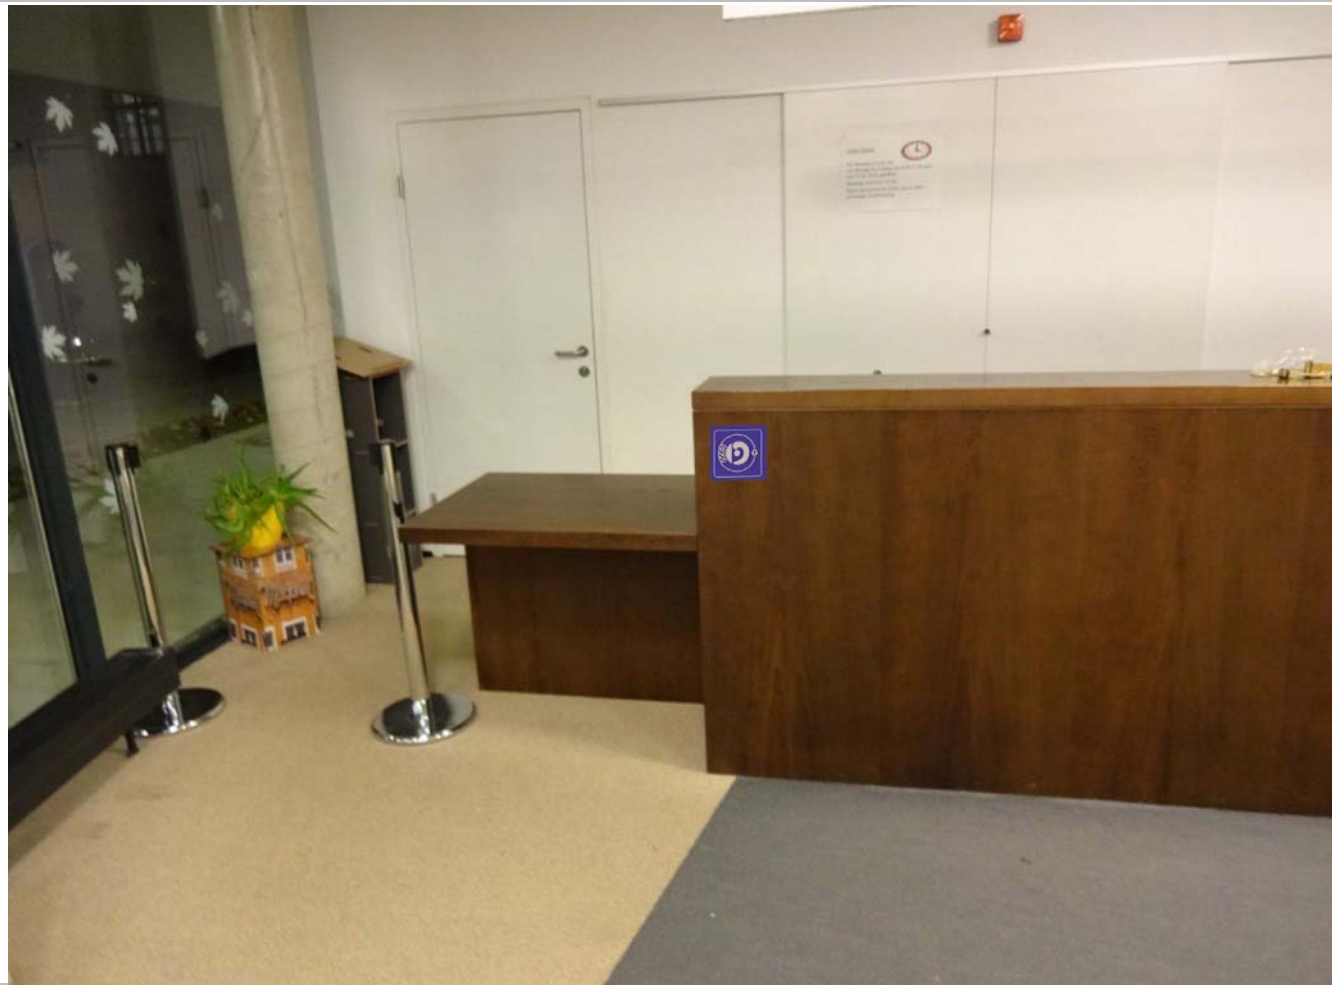
## Rezeption

- Es gibt sowohl einen abgesenkten als auch einen erhöhten Bereich
- Eine induktive Höranlage ist installiert. Siehe Piktogramm
