Sicheres Arbeiten mit Fleischwölfen

Schwerpunkt der Arbeitsinspektion 2023

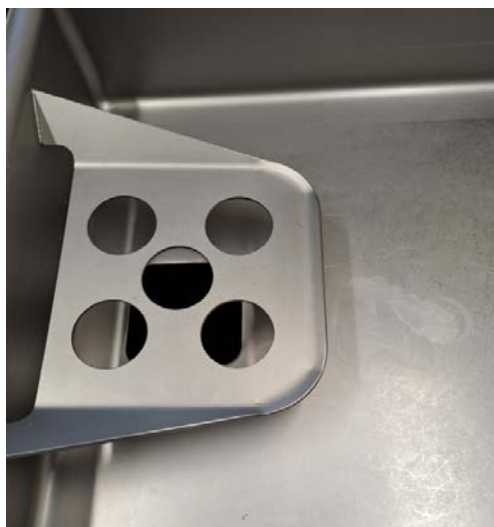
Normgerechte Schutzeinrichtung durch den Hersteller

Es handelt sich um einen mehrfach in Filialen einer Handelskette angetroffenen Fleischwolf.

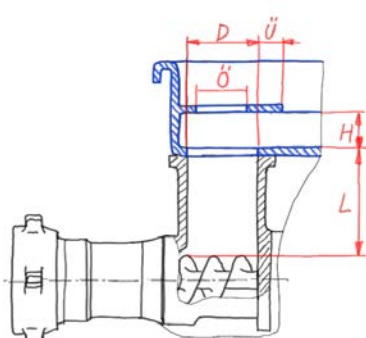
Durchmesser Einfüllschacht D 46 mm bis max 52 mm Einfüllschacht: Abstand L zwischen oberem Schachtrand und Arbeitsschnecke min 120 mm	
Wenn Einfüllschale abnehmbar: Abstände eingehalten bei abgenommener Schale?	
Durchmesser D Einfüllschacht über 52 mm bis max 85 mm	
Schutzplatte vorhanden?

Öffnung Ö in der Schutzplatte max 52 mm?	
Überstand Ü (Außenkante Schutzplatte bis Einfüllschachtkante) min 40 mm?	
Einfüllschacht: Abstand L zwischen oberem Schachtrand und Arbeitsschnecke min 120 mm?	
Abstand H (Einfüllschale bis Unterkante Schutzplatte) max 40 mm?	
Schutzplatte verbogen? (Schutzplatten müssen so stabil sein, dass sie nicht leicht verbogen werden können)

Schutzplatte abnehmbar? (Auch Schrauben sind unzulässig!) Wenn Schutzplatte abnehmbar – (elektrische) Verriegelungseinrichtung vorhanden?	
Durchmesser Einfüllschacht D über 85 mm bis max 200 mm	
Einfüllschacht: Abstand L zwischen oberem Schachtrand und Arbeitsschnecke min 230 mm + Zuschlag in Abhängigkeit von der Geometrie und der tatsächlichen Größe des Einfüllschachtes. Berechnung des Abstandes L anhand ÖNORM EN 12331, 4.2.2	
Abstand H (Einfüllschale bis Unterkante Schutzplatte) max 120 mm

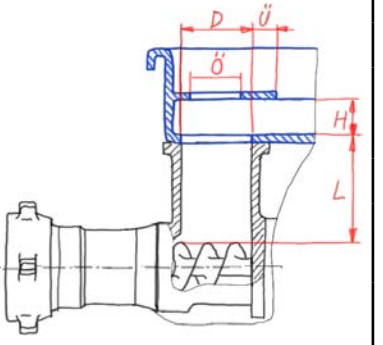
Yükleme borusunun çapı D 46 mm ile maksimum 52 mm Yükleme borusu: Çalışma çarkı ile boru kenarı arasındaki L mesafesi en az 120 mm	
Doldurma tepsisi çıkarılabilirse: Tepsi çıkarıldığında mesafeler korunur mu?	
D 52 mm'den maksimum 85 mm'ye kadar	
El Koruma Muhafazası mevcut mu

Koruyucu plakada açık alan Ö max. 52 mm'i?	
Çıkıntı Ü (dolun mili kenarına dış kenar koruyucu plaka) en az 40 mm'i?	
Yükleme borusu: Üst kenarı ile çalışma vidası arasındaki mesafe L min 120 mm'i?	
Mesafe H (koruyucu plakanın alt kenarından dolgu tepsisine kadar) max. 40 mm'i?	
Koruyucu plaka bükülmüş mü? (Koruyucu plakalar kolayca bükülemeyecek kadar sağlam olmalıdır)

Koruyucu plaka çıkarılabilir mi? (Vidalar yasaktır!) Koruyucu plaka çıkarılabilirse – (elektrikli) kilitleme cihazı mevcut mu?	
D 85 mm'den max. 200 mm'ye kadar	
Yükleme borusu: şaftın üst kenarı ile çalışma vidası arasındaki mesafe L geometrisine ve yükleme borusunun gerçek boyutuna bağlı olarak en az 230 mm + ek artı. L mesafesinin ÖNORM EN 12331, 4.2.2'ye göre hesaplanması	
Mesafe H (doldurma tepsisinden koruyucu plakanın alt kenarına kadar) max. 120 mm
