„Stellplatz“

Lernmaterialien zur baulichen und gestalterischen
Barrierefreiheit

Mag. Peter Milbradt – easy entrance gmbh

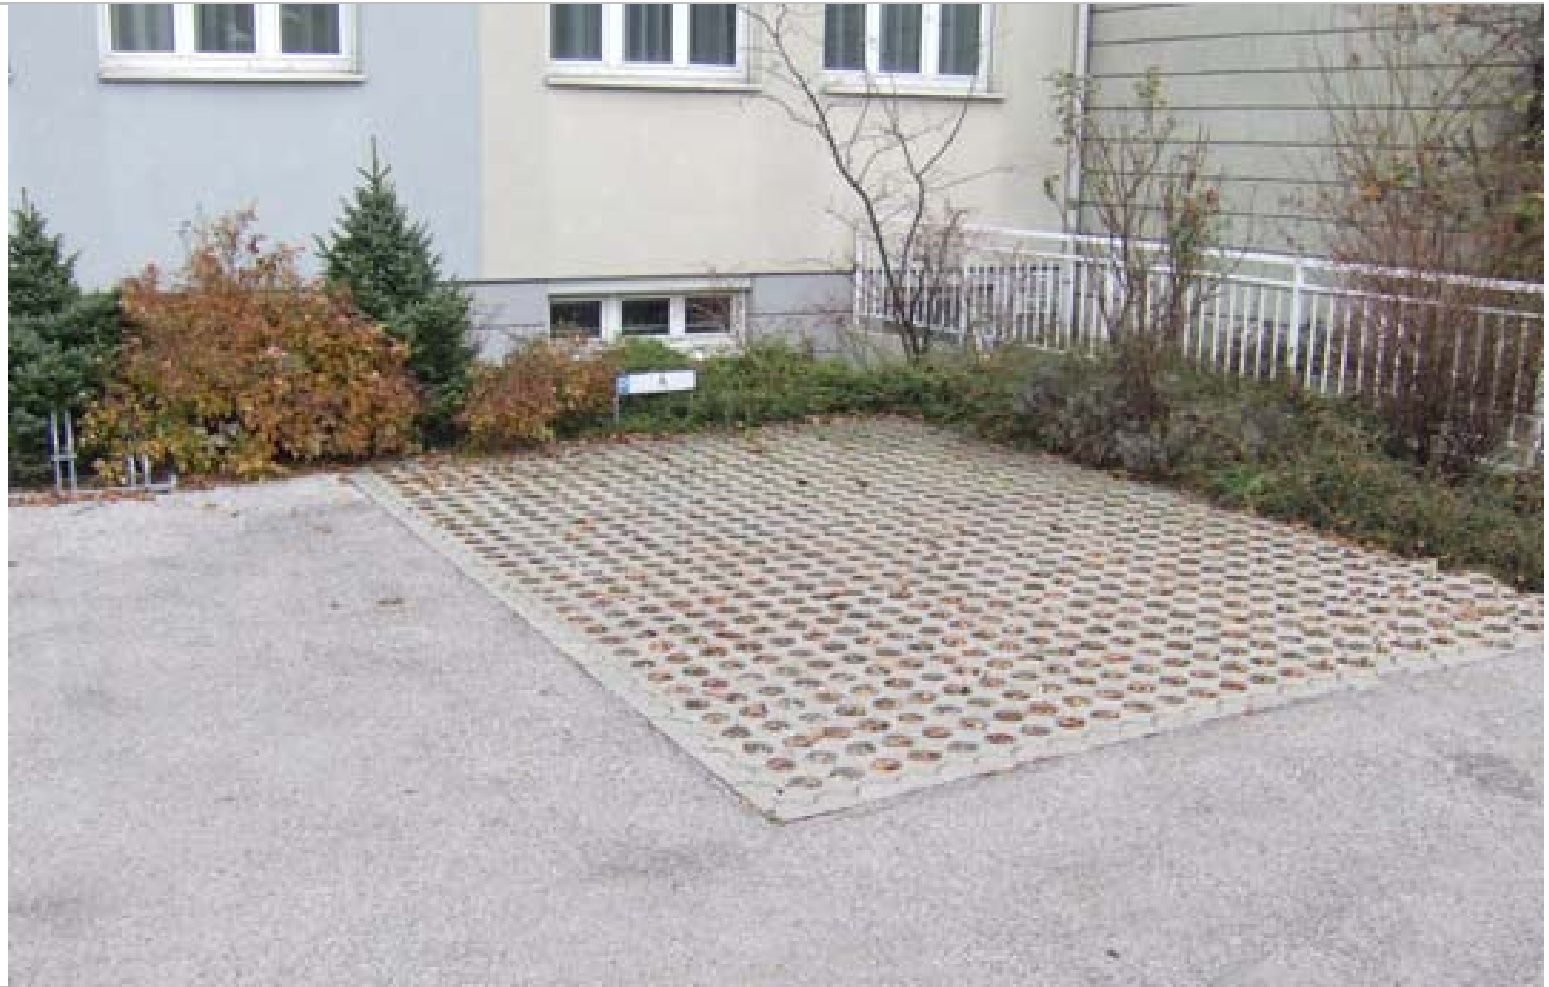
Stellplatz 01

- Rasengittersteine sind schwer berollbar
- mit Krücken besteht Stolpergefahr
- Verletzungsgefahr durch umknicken (hohe Absätze, Stöckelschuhe)

- das Hinweisschild ist zu klein und aus der Entfernung nicht erkennbar
- es fehlt die Bodenmarkierung (Symbol und Begrenzungslinien)
- Gefahr, dass das Auto zugeparkt wird und die Bewegungsflächen nicht mehr zur Verfügung stehen

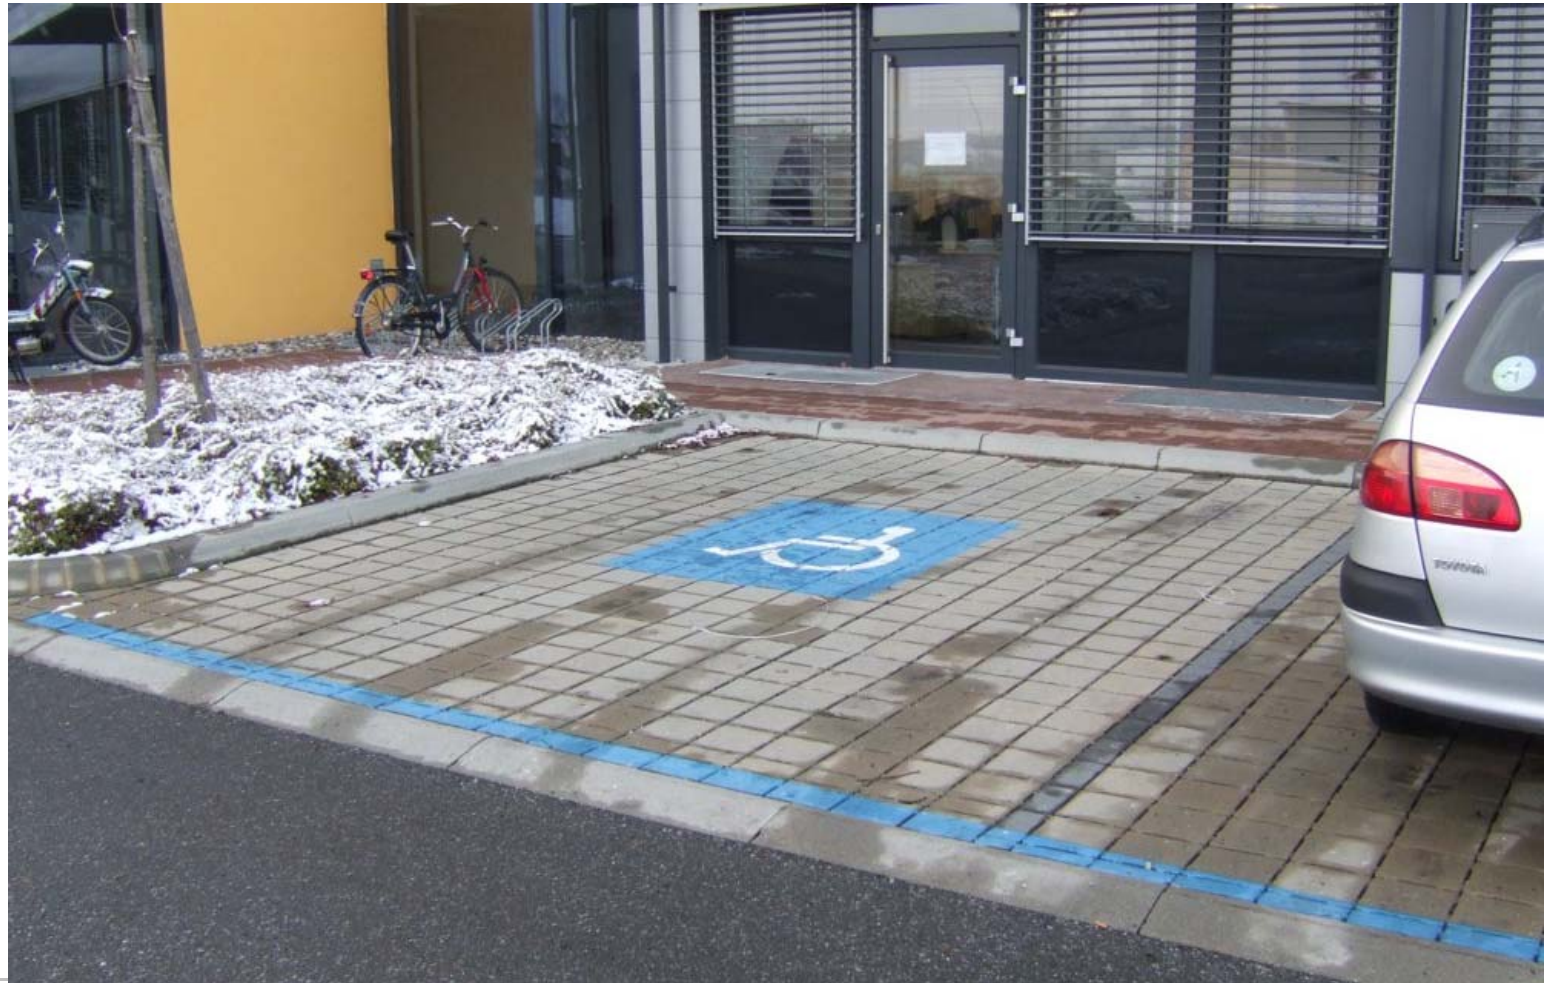
Stellplatz 02

- Bodenmarkierung vorhanden (Symbol und Begrenzungslinien)

- Der Weg zum Haupteingang ist nicht stufenlos gegeben, da der Gehsteig nicht abgesenkt ist. Es muss der Weg über die Fahrbahn genommen werden.
- Auch auf dem der Straße zugewandten Teil befindet sich eine kleine Anrampung, die zu steil ausgeführt ist
- es fehlt das Verkehrsschild

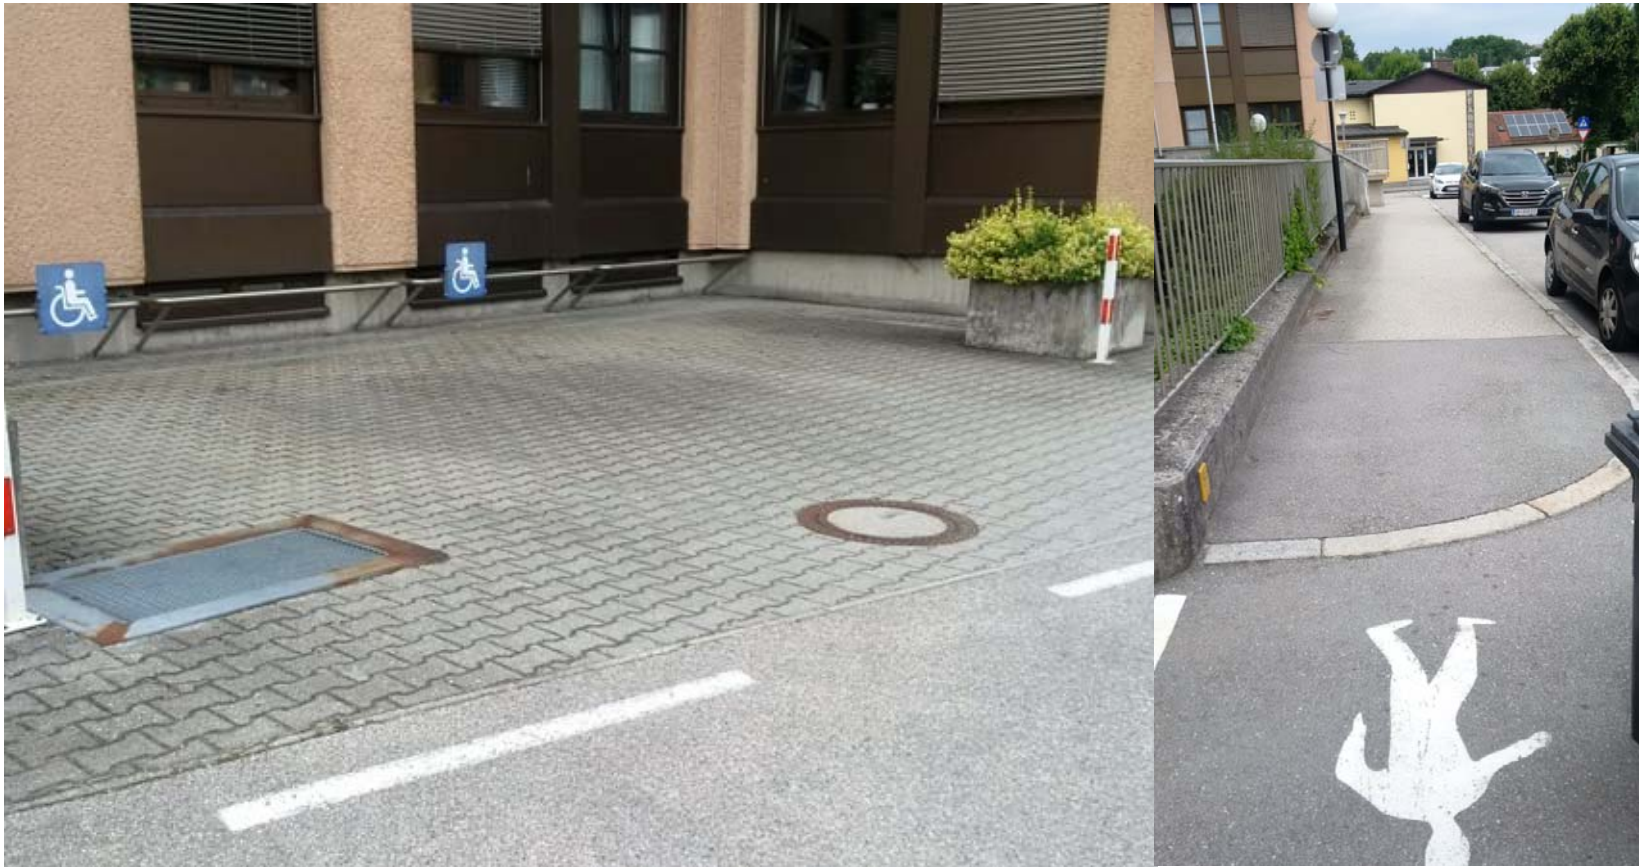
Antworten zu Stellplatz 02

- Der Boden ist gut berollbar.
- Der Weg vom Stellplatz schließt direkt an den Gehweg an. Der Gehweg ist stufen- und schwellenlos erreichbar

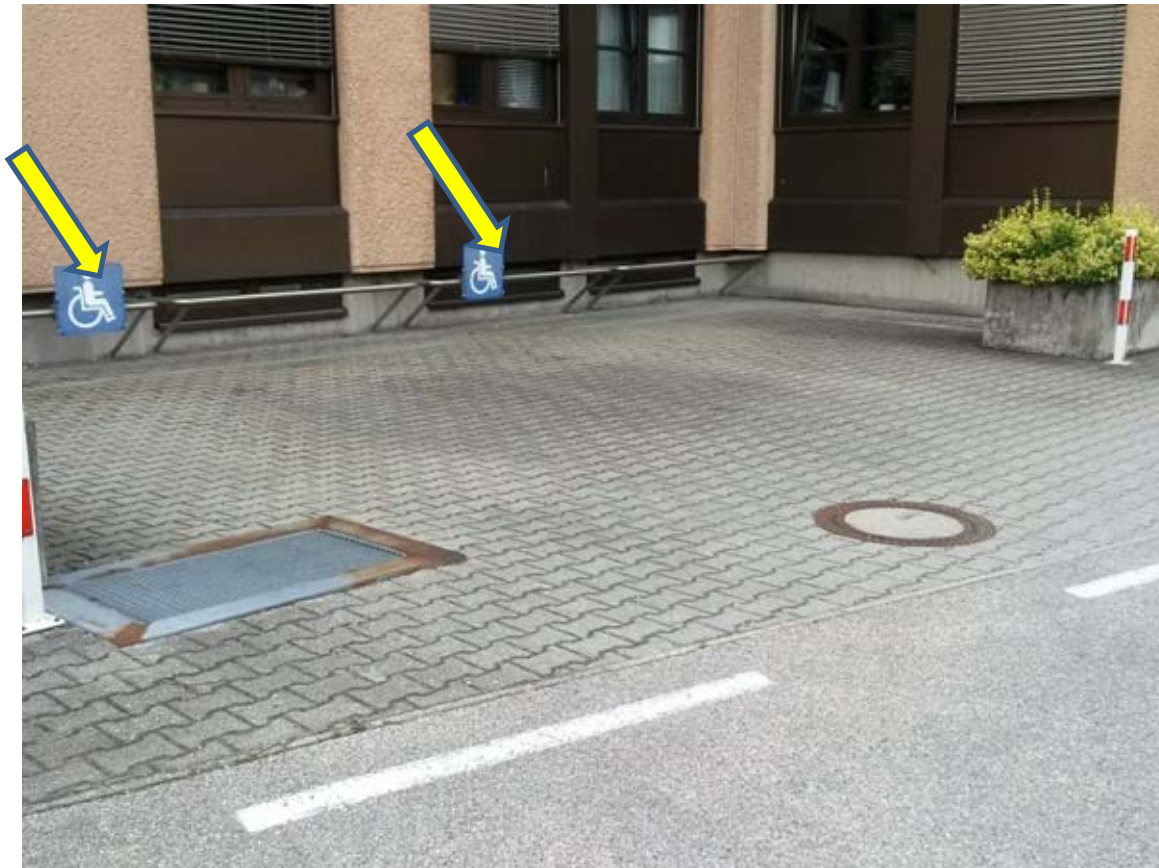
Antworten zu Stellplatz 03

- Es fehlen die Begrenzungslinien. Dadurch kann es passieren, dass die Fahrertüre eines parkenden Autos unbeabsichtigt verstellt wird.
- Es fehlt das Rollstuhlsymbol am Boden
- Die Schilder sind zu tief montiert. Wenn Autos auf dem Stellplatz parken kann man den BF-Stellplatz bei Annäherung nicht mehr erkennen

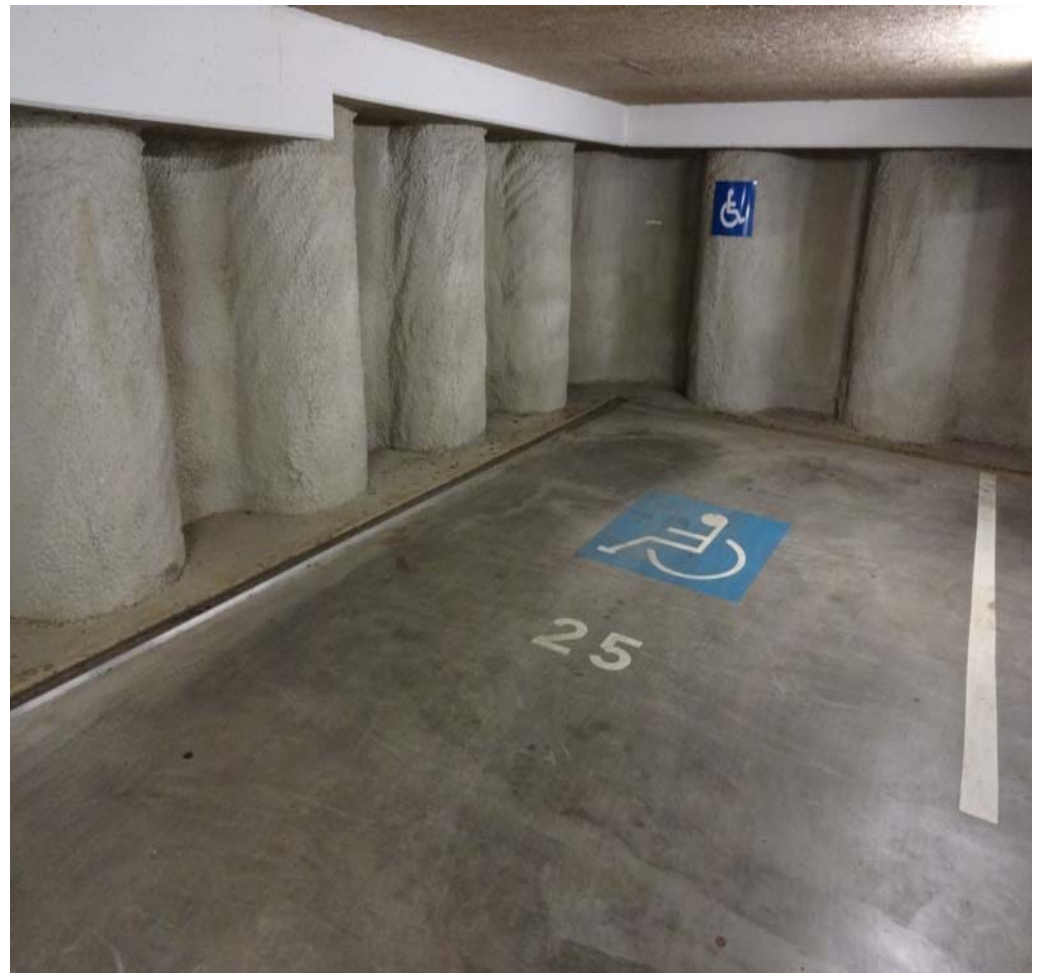
Anagepasst/barrierefrei

- Der Boden ist gut berollbar
- Das Rollstuhlsymbol und die seitliche Begrenzungslinie ist aufgebracht
- Das Schild ist gut sichtbar

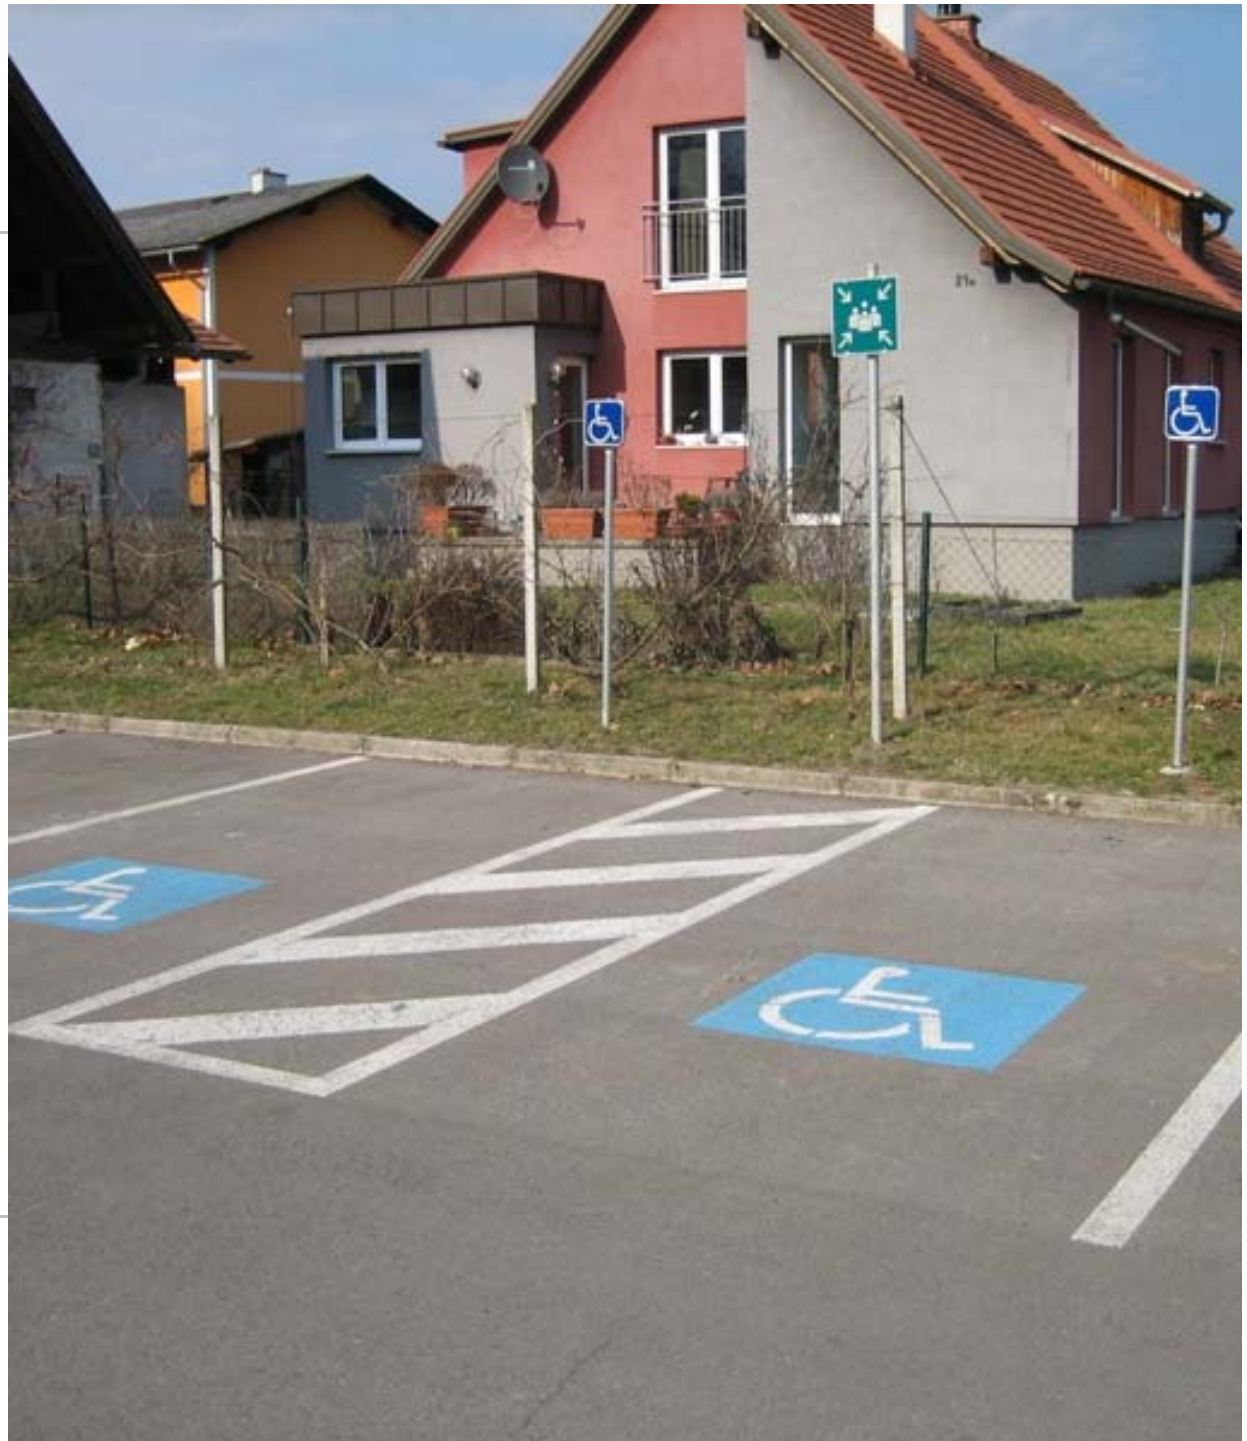
Angepasst/ barrierefrei

- Der Boden ist gut
berollbar
- Das Rollstuhlsymbol
und die seitliche
Begrenzungslinie ist
aufgebracht
- Das Schild ist gut
sichtbar
- Es gibt eine gemein-
same Bewegungs-
fläche

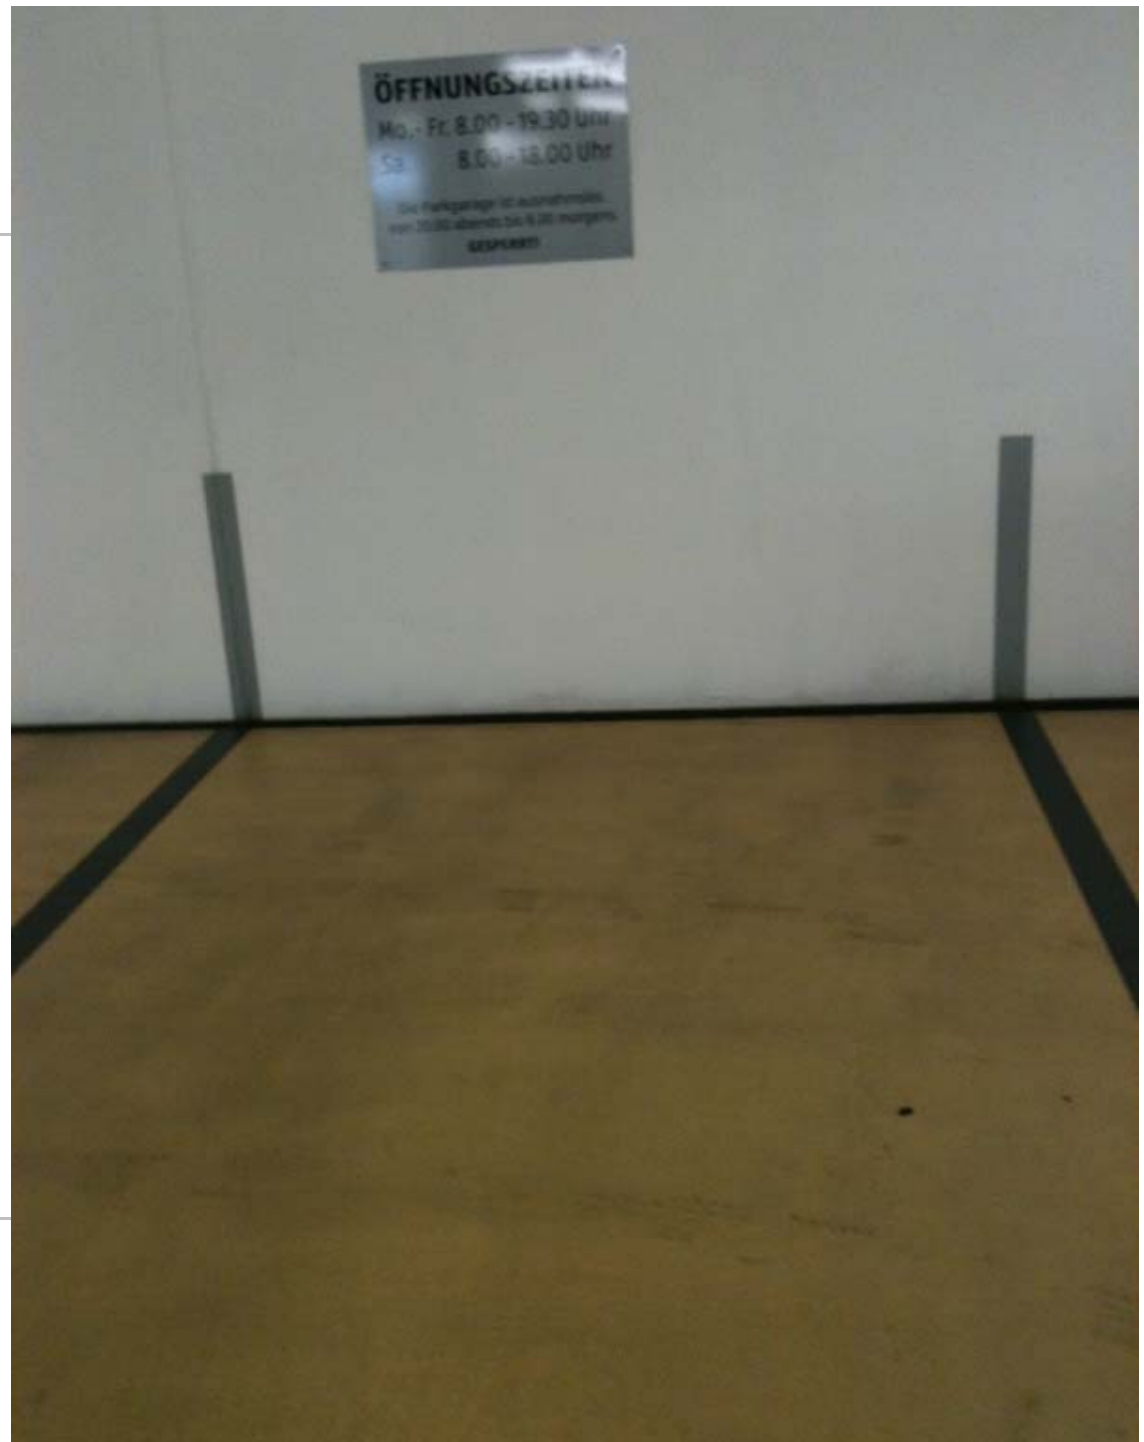
Angepasst/ barrierefrei

- Grundsätzlich empfiehlt es sich, besonders in Tiefgaragen an der Wand zusätzliche, kontrastierende Linien aufzubringen, um den Autofahrer/innen eine bessere Orientierung beim Einparken zu geben
